# WOHNANLAGE OBERLAND SCHLIERSEE.

Dachsanierung

Dachsanierung mit Rhepanol hfk nach Hagelschaden

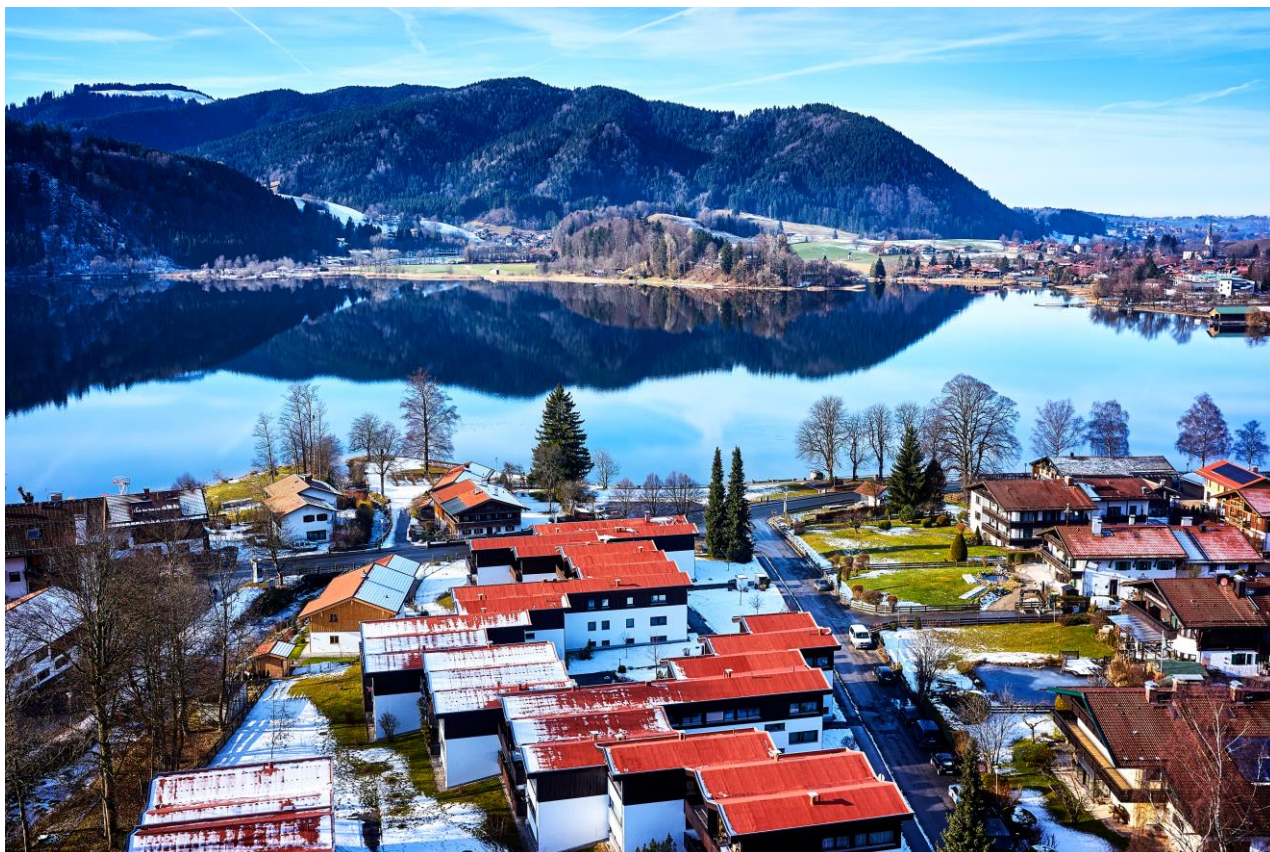
Grundlage für die Sanierung der Dächer waren die vorhandene Holzschalung auf den Dachstühlen, gefolgt von der durch Hagelschlag weitgehend zerstörten PVC-Bahn. Die „alte“ Bahn verblieb und wurde nur an den aufgehenden Bauteilen, Durchdringungen und Einläufen aufgeschnitten.

Dachsanierung mit der Premiumdachbahn Rhepanol hfk nach einem Hagelschaden. Nach Abschluss aller Dachabdichtungsarbeiten wurden alle Kunststoffdachflächen mit einer speziellen Farbe gestrichen. Dabei handelt es sich um eine flüssige und damit streichfähige PIB-Dachfarbe aus eben jenem Rohstoff, aus dem die Kunststoff-Dachbahn selbst gefertigt ist. Dieser Lösung werden farbgebende Pigmente beigemischt, die sich nach dem Austrocknen auf der Bahnoberseite verteilen. Da sich die flüssige PIB-Dachfarbe mit der Bahn homogen verbindet, verbleiben diese wetterfest auf der Dachfläche.
